TALLKOBENS SAMFÄLLIGHETSFÖRENING KONSEKVENSANALYS - FRYSRISK AVLOPP

JORDBRO

Antal sidor: 5
Uppdragsnr: 12308
Författare: stefan friberg

Stockholm 2017-08-21
Bengt Dahlgren Stockholm AB

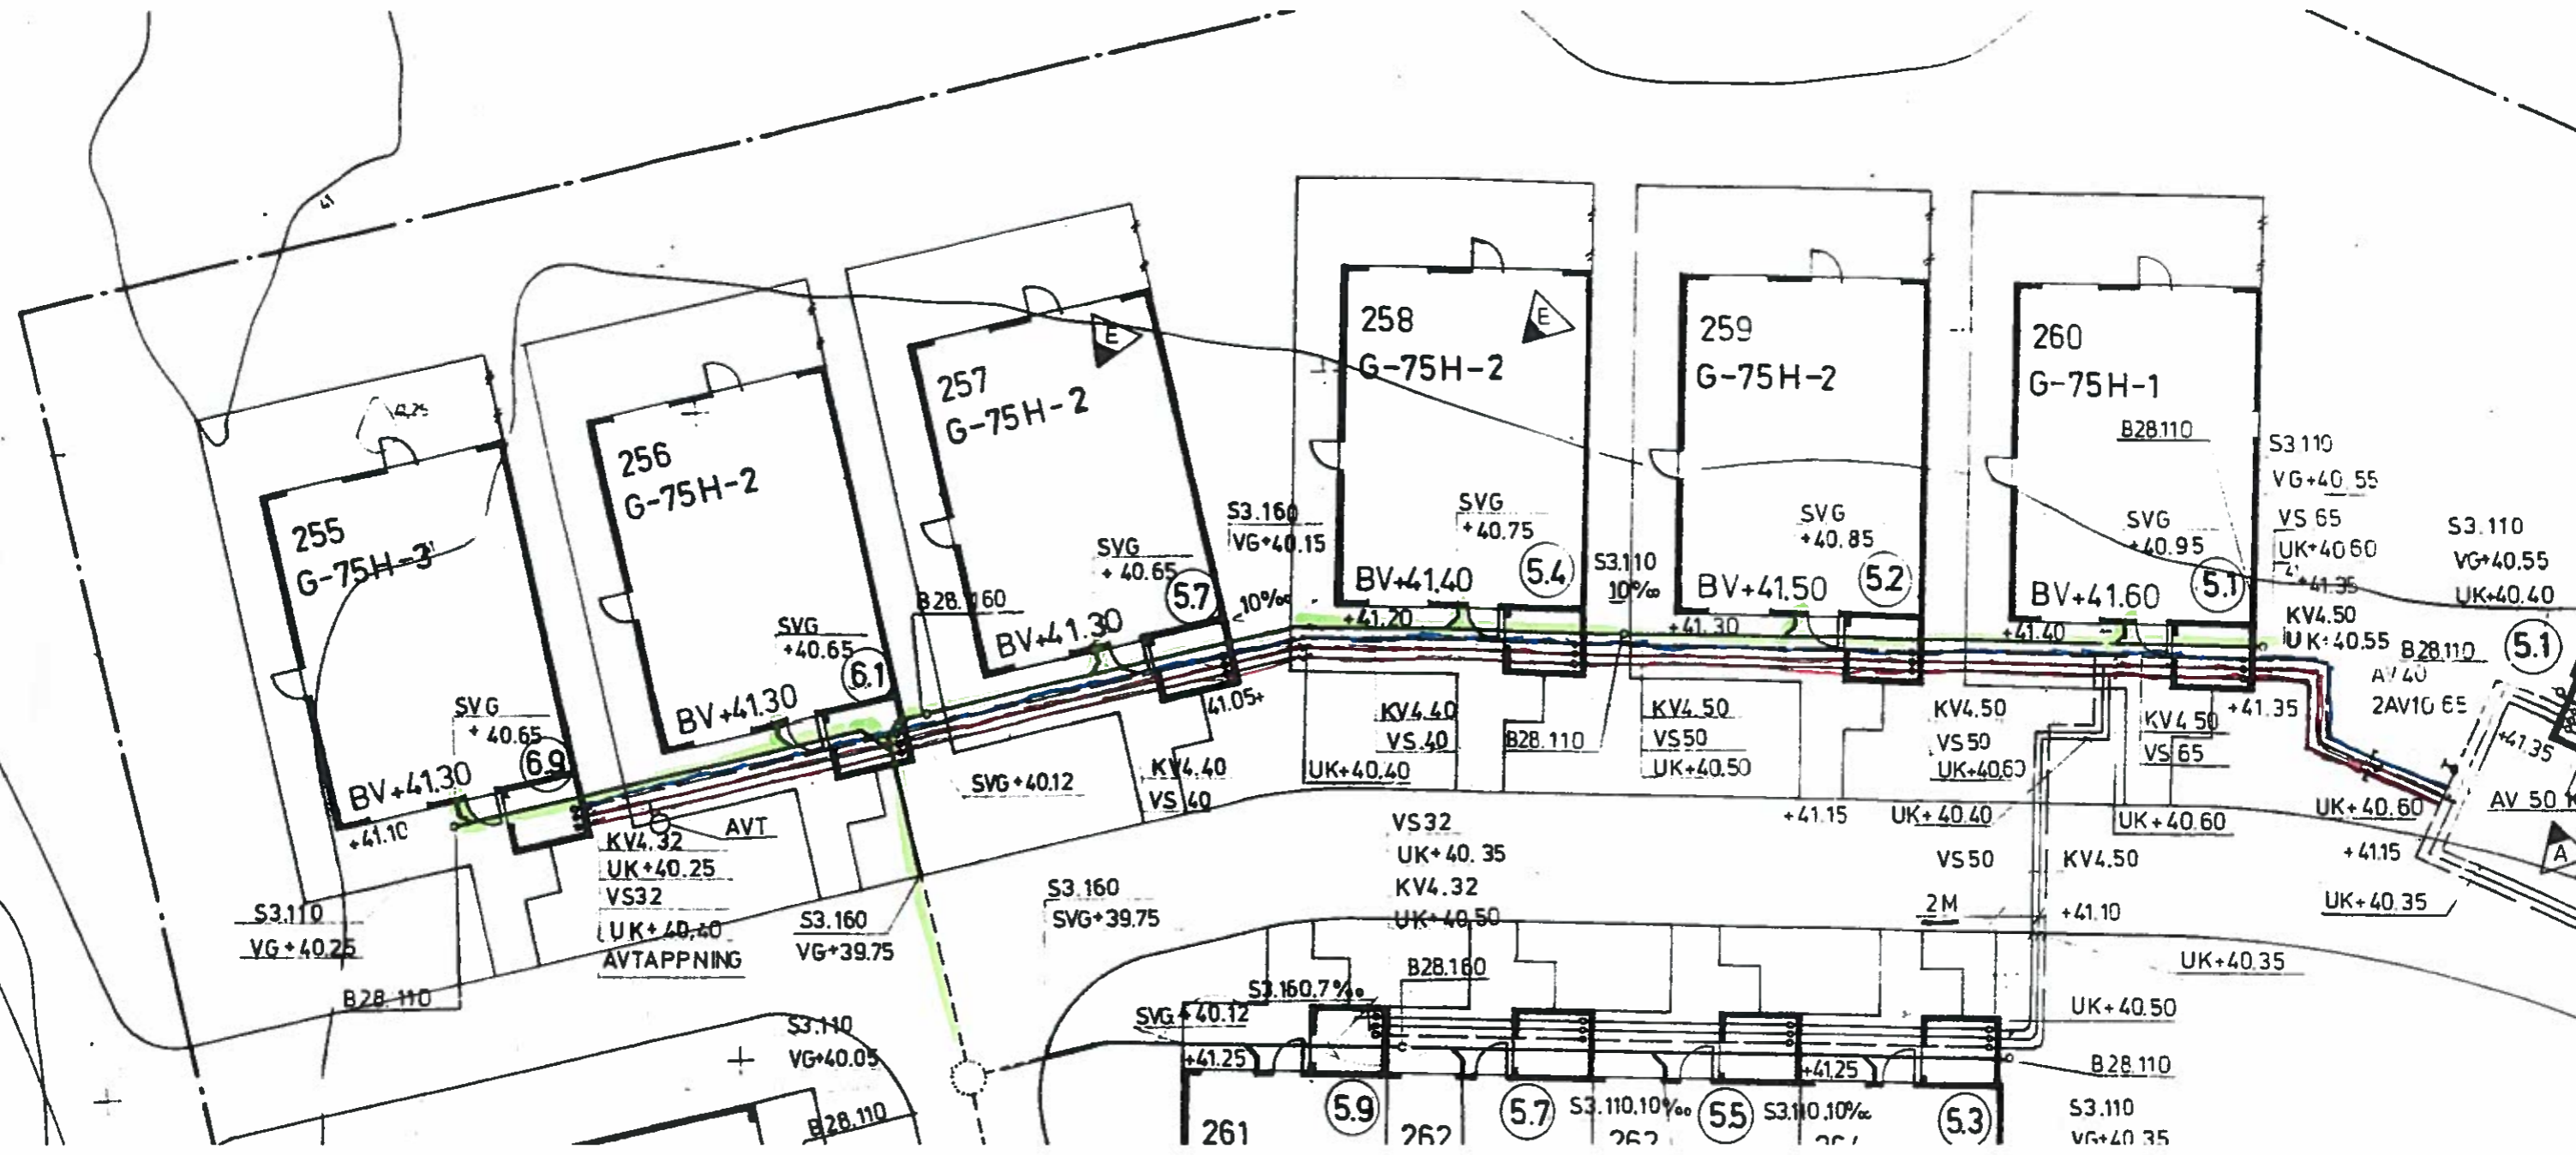
Ledningssystemen inom området (Radhustomterna) är förlagt med samma princip och ett typexempel är redovisat i bilaga 2.

- Spillvattenledningar ligger inte på frostfritt djup inne på tomtmark vid radhusfasaderna. Vattengång (ca. underkant rörledning) ligger på ett djup av 700-1000 mm under färdig mark. Frostfritt djup i Stockholm ligger på ca. 1700 mm. Utanför tomterna, i gatan, ligger spillvattnet på frostfritt djup.
- Omläggning av närvärmekulvertledningar har utförts i vissa delar av området på så sätt att de separerats från tappkallvattenledning och spillvattenledning utmed radhusfasaderna. Detta har bland annat utförts på del av gård A samt del av gård C. Omläggning utfördes kring 2011-2013 enligt Lars Erkstam.
